# Befaringsrapport Søve Gruve 08/10-25

- Formål med befaring:  
Avdekke løsmassemekktigheten i skråningen vest/sørvest for slagghaugen, se rødt område i figur.
- Deltagere:  
Morten Hagen Johansen, AF Decom  
Larsk Kristian Søreida, Aarsleff Norge
- Utstyr:  
Grunnborerigg  
GPS på mobil

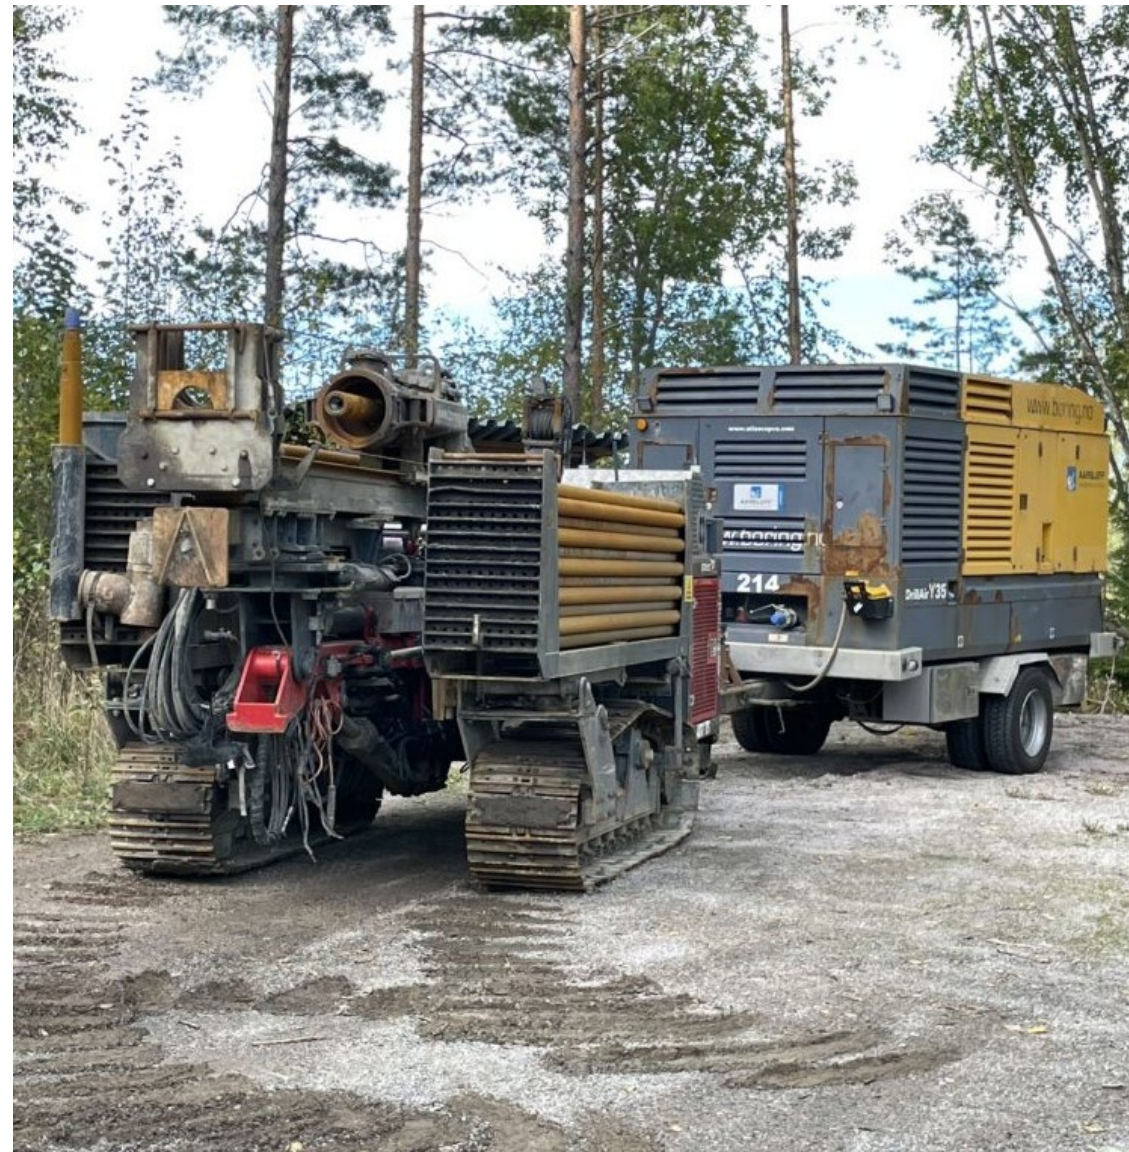
- Ankom Søve om lag kl 13:00. Riggoperatør hadde vært å befart området om lag 15 min tidligere og var nå på vei med lastebil og rigg
- Rigg ankom Søve om lag 13:15
- Første hull påbegynt om lag kl 14:00
- Totalt boret 4 hull for kontroll av løsmassemekktighet.
- 2 stk nær på vinkelrett på skråningen og 2 stk vertikalt nær foten av skråningen
- Rigg pakket sammen og reist fra Søve om lag kl 15:15

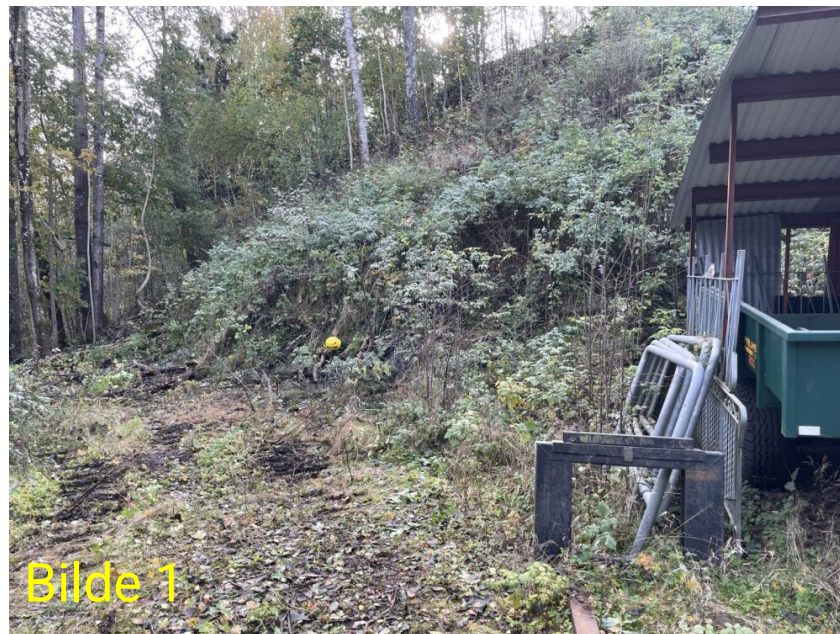
- Borhull 1 og 2
  - Hull 1 er satt inn i skråningen og hull 2 er boret vertikalt ned i slagghagen tett på skråningen på oversiden.
  - Hull 1 er plassert 59.2806425, 9.2872171 WGS84 – koordinater tatt med mobiltelefon så vil kunne være avvik på posisjon.
  - I hull nr 1 ble fjell påtruffet etter om lag 10 cm. Forsøkt boret ned for å bekrefte at det er fjell og ikke blokk. Konkludert med at det er fjell.
  - I hull 2 ble fjell påtruffet etter mindre enn 1m boring.

Bilde 1: Plassering av hull 2, merket med staur med gul hjelm på toppen. Hull 1 er plassert 50cm opp i skråningen for hull 2.

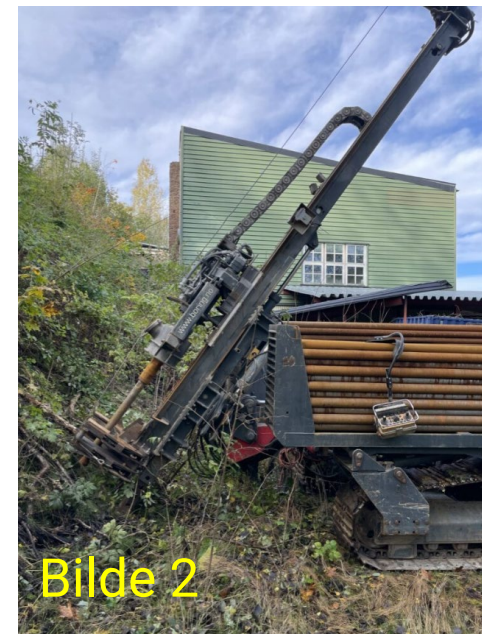
Bilde 2: Borrlegg plassert ved hull nr 1.

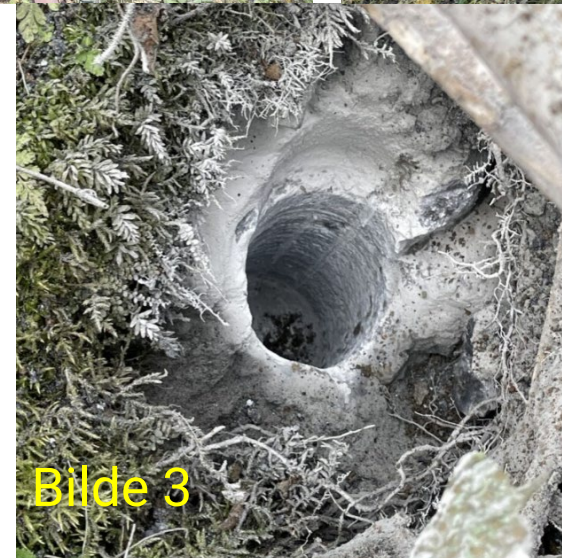
Bilde 3: Borhull nr 1. Fast fjell rett under torva.

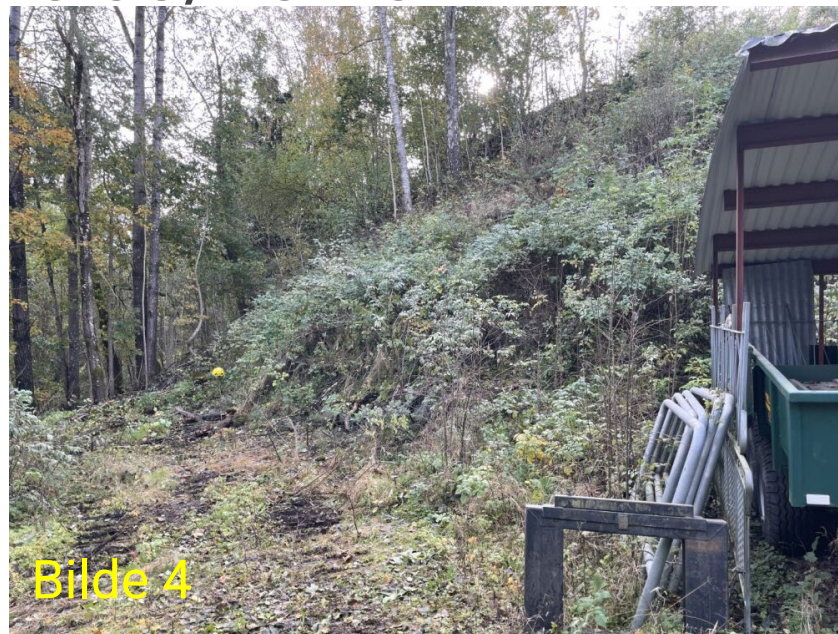
Bilde 4

- Borhull 3 og 4
  - Hull 3 er satt inn i skråningen og hull 4 er boret vertikalt ned i slagghagen tett på skråningen på oversiden.
  - Hull 3 er plassert 59.2806218, 9.2873026 WGS84 – koordinater tatt med mobiltelefon så vil kunne være avvik på posisjon.
  - I hull nr 3 ble fjell påtruffet etter mindre enn 1 m. Forsøkt å borre noe videre for å avkrefte evt påtruffet blokk. Konkludert med fast fjell også her.
  - I hull 4 ble fjell påtruffet etter om lag 1m boring. Påtruffet blokk etter om lag 30 cm, men fant løsmasser igjen etter gjennomboring av blokka. Observert boravvik etter om lag 1m noe som vedvarte videre de neste om lag 30 cm. Bekrefter at det er påtruffet fjell som heller mot sørøst.

Bilde 4: Plassering av hull 3, merket med staur med gul hjelm på toppen. Hull 4 er plassert om lag 1 m til venstre for stauren ut på slagghaugen.

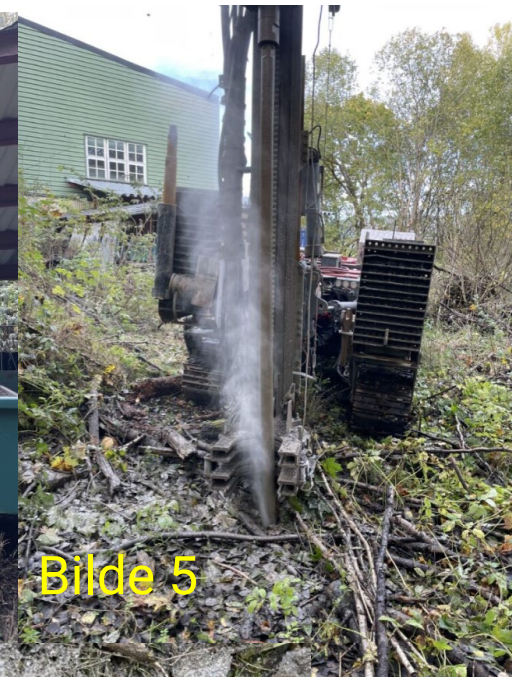
Bilde 5

Bilde 5: Borrlegg plassert ved hull nr 4.

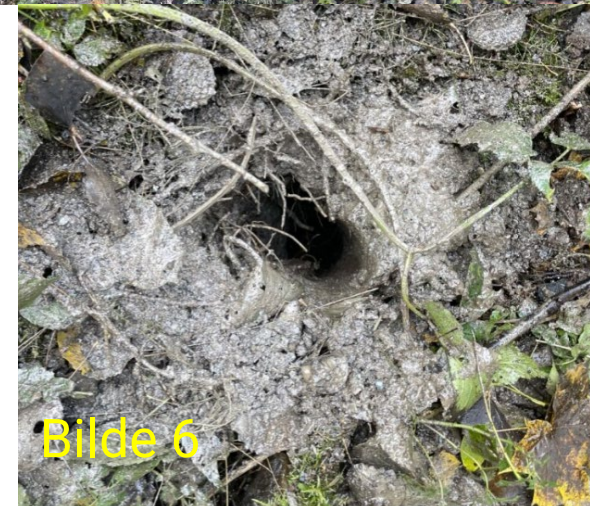
Bilde 6

Bilde 6: Borhull nr 3. Leir til siltige masser med mektighet under 1m før fast fjell ble påtruffet.

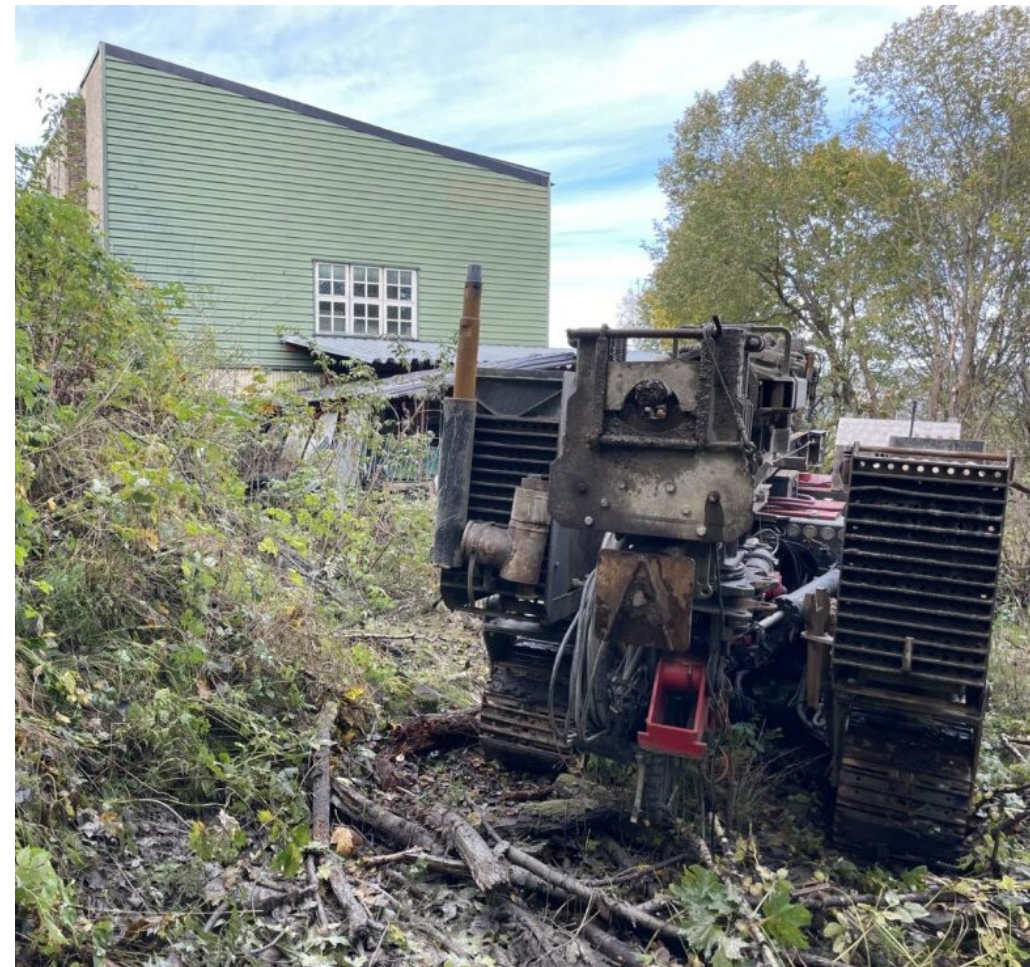
Gjennomførte boringer tyder på at det er til dels liten løsmasseoverdekning i skråningen.

Og med resultatene fra de vertikale hullene er det og mye som tyder på at slagghaugmektigheten er lav inne ved skråningen og at fjellet fortsetter å skrå med helling mot ravinen vest av den aktuelle skråningen.

Dette bekrefter mistanken prosjektet har hatt fra tidligere. Det set ut til at det går ei hylle ett par meter opp i skråningen. Denne er delvis fylt med løsmasser og forklarer dermed hvorfor Omnes og Johansen ikke påtraff fjell under graving 2.september.
