## Geoteknisk områdestabilitetsvurdering

Nomevegen/Hovedgata, 3825 Lunde  
Nome kommune

| <b>Oppdrag/emne</b> | <b>Etablering av nytt nærings- og boligområde</b> | | |

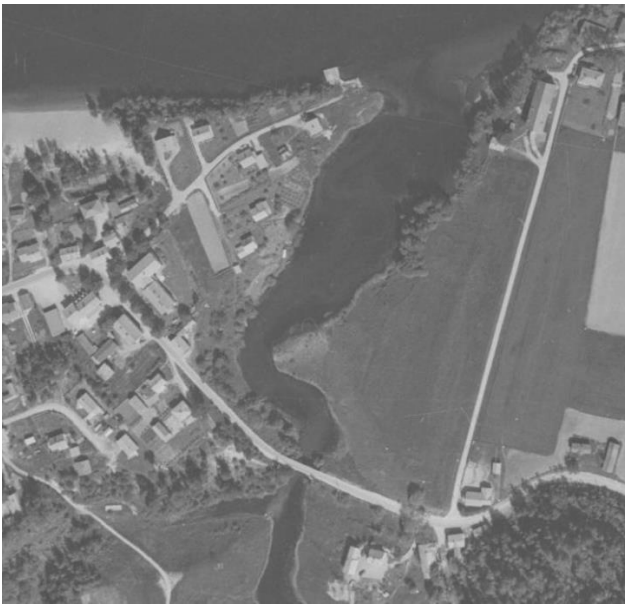
Figur 4: Flyfoto 1967.

I flyfoto fra 1967 i figuren nedenfor til *venstre*, dokumenteres at det var en elveforgrening som dekker deler av overflaten på planområdet på det tidspunktet.

I figur 7 sees gjenfylt område som revegetert og en adkomstvei etablert omtrent der hvor elveforgreningen hadde beliggenhet (figur 4 og 5).

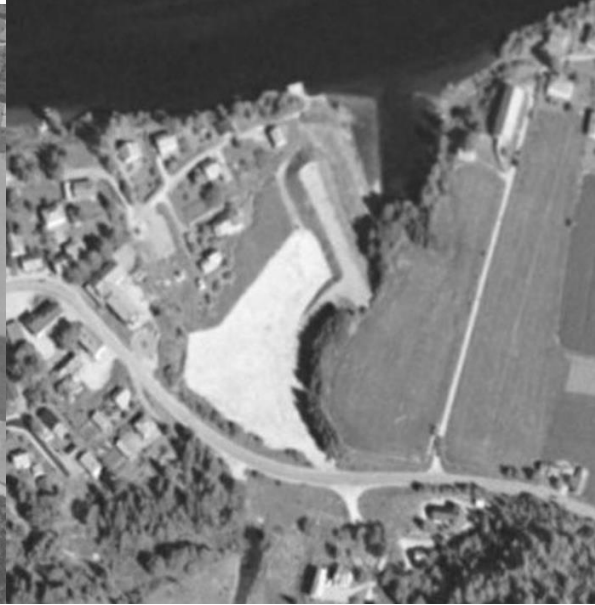
Figur 5: Flyfoto 1990.

Som følge av broforbindelse mellom Bua Brygge og Ajertangen gjengis, dokumentert med bildet (1990) til høyre nedenfor, vises det anleggsarbeidet for å igjenfylling av elveforgreningen. Det fremgår som lys grå farge i bildet til høyre nedenfor hvor de oppfylte massene er plassert. Det kan også observeres et veilegeme som er påbegynt som utgjør deler av den veien som ble anlagt for broforbindelsen mot nord på dette tidspunktet i 1990.

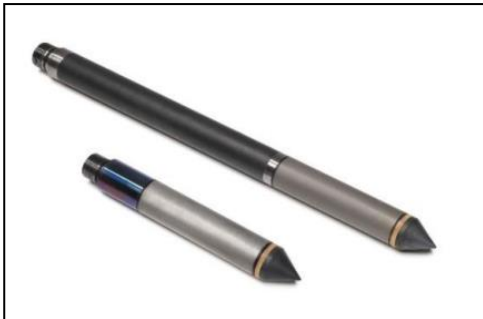
Figur 28: bilde av CPTu sonde

Trykksonden (figur 28) presses ned i grunnen med konstant hastighet på 2 m/sek. Det benyttes kun statisk trykk uten rotasjon eller slag.

På generell basis skal CPTu gi oversikt over den nøyaktige, type jordart i lagene, evt. beliggenhet av grunnvannstand. *In situ* bestemmelse av skjærfasthet ( $S_u/\phi$ ) (figur 27), deformasjonsparameter ( $M$ ).

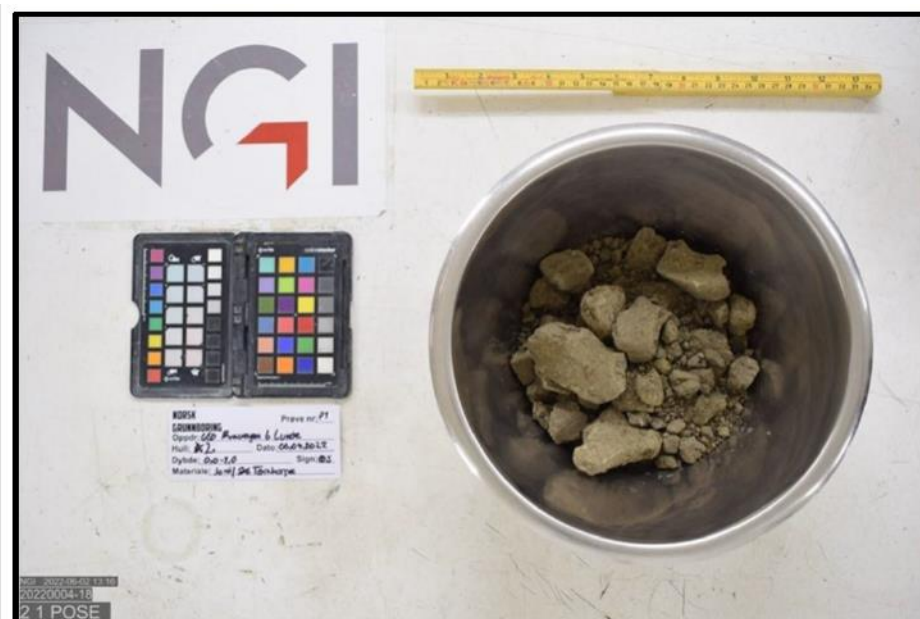
Figur 41: Ved 0m fra borpunkt 2.

siltig LEIRE med noen organiske rester,  
brun

De gjennomført naverprøver bekrefter at øvre friksjonsjordmasser består av silt og mye sand. De siltige massene er telefarlige der de befinner seg. NGIs laboratorium har beskrevet i hovedsak som middels til fin sand, med enkelte gruskorn se figur 41-49 som dokumenterer det som er avdekket.

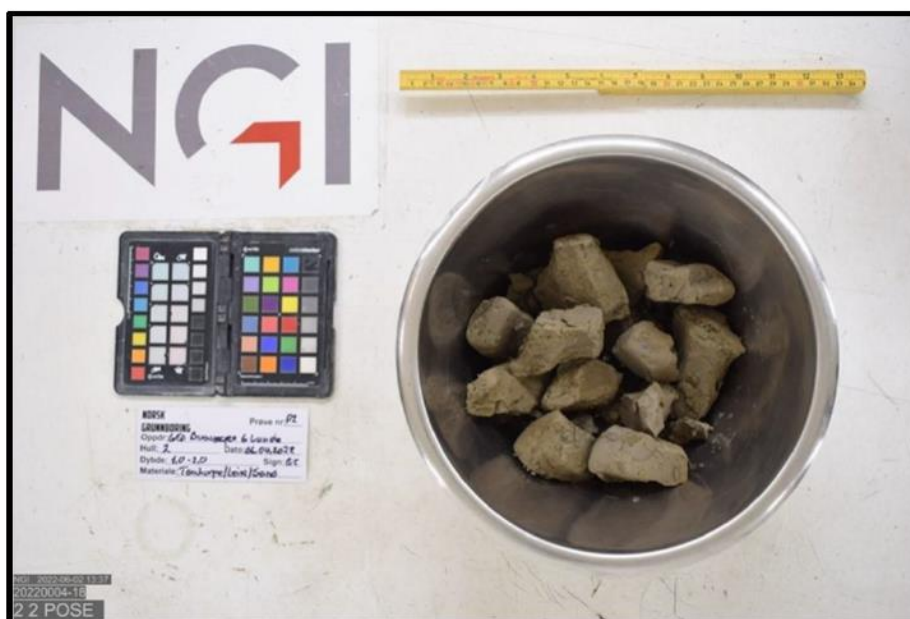
Figur 42: Ved 1,0m fra borpunkt 2.

LEIRE med noen organiske rester,  
mørk gråbrun

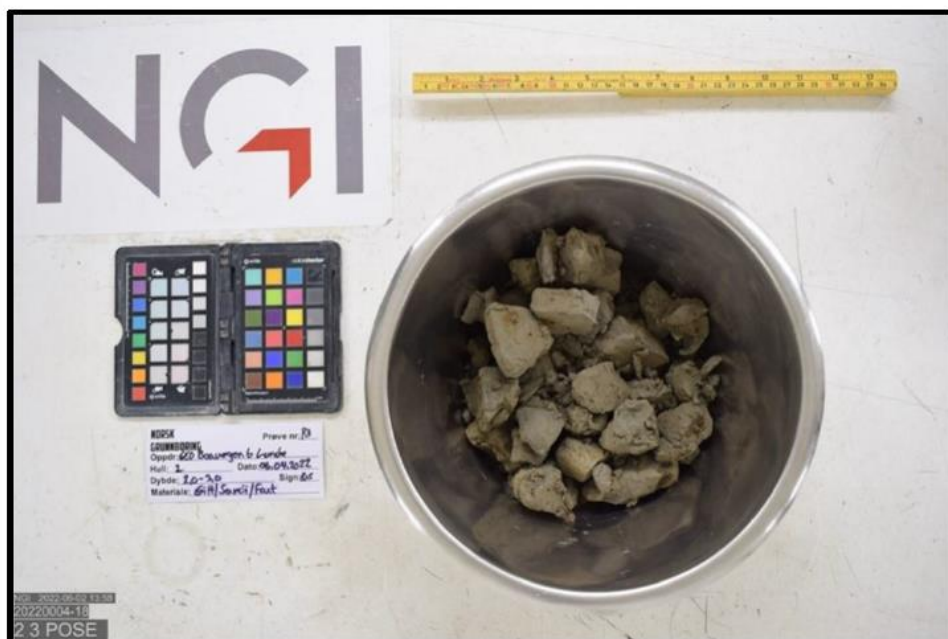
Figur 43: Ved 2,0m fra borpunkt 2.

LEIRE med noen siltlommer, noen organiske rester, mørk gråbrun

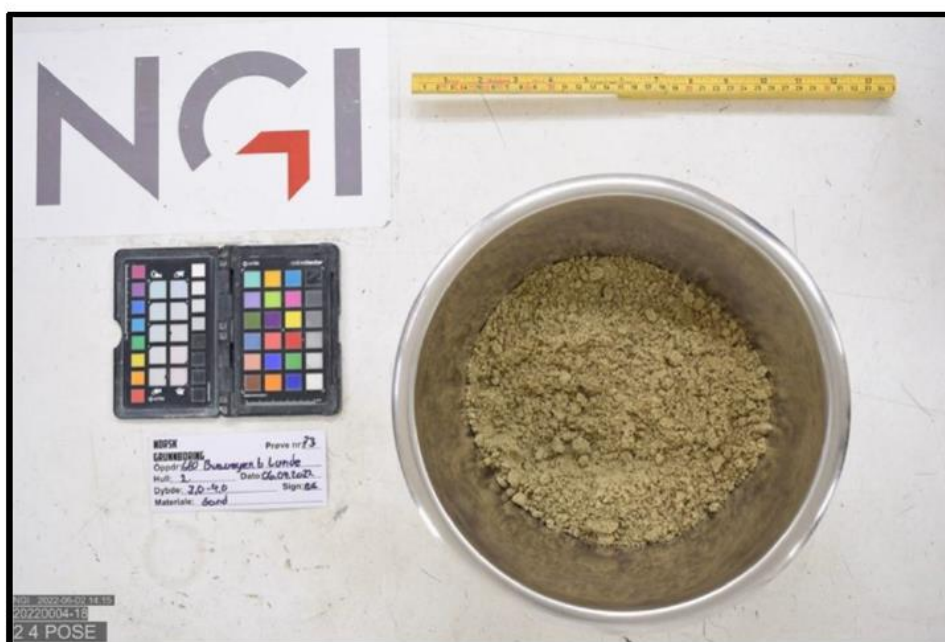
Figur 44: Ved 2,0m fra borpunkt 2.

siltig fin SAND med noen leireklumper, enkelte siltklumper og enkelte fingruskorn, lys brun

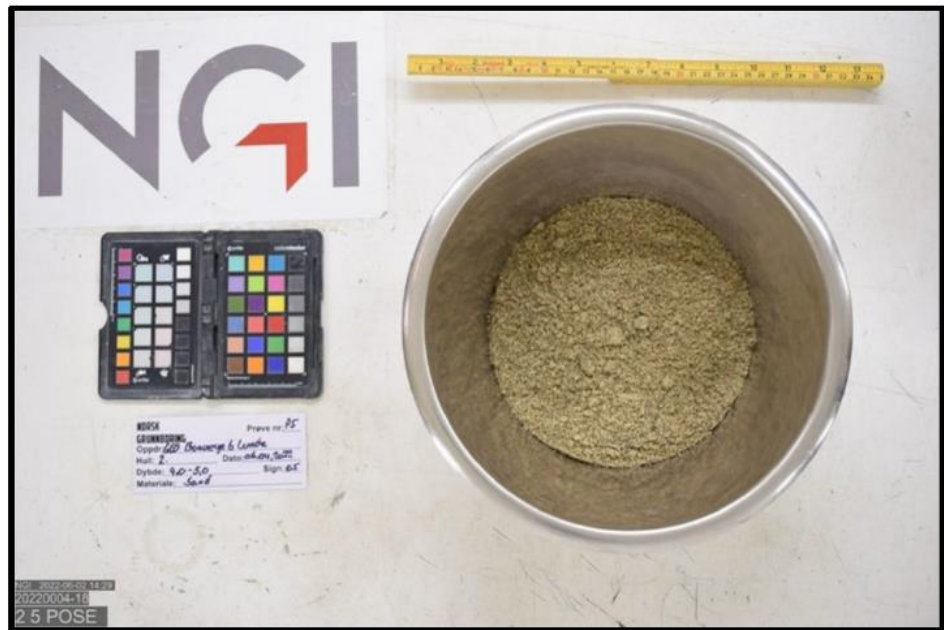
Figur 45: Ved 4,0m fra borpunkt 2.

middels til grov SAND med noen  
fingruskorn, enkelte siltklumper,  
enkelte leireklumper, lys brun

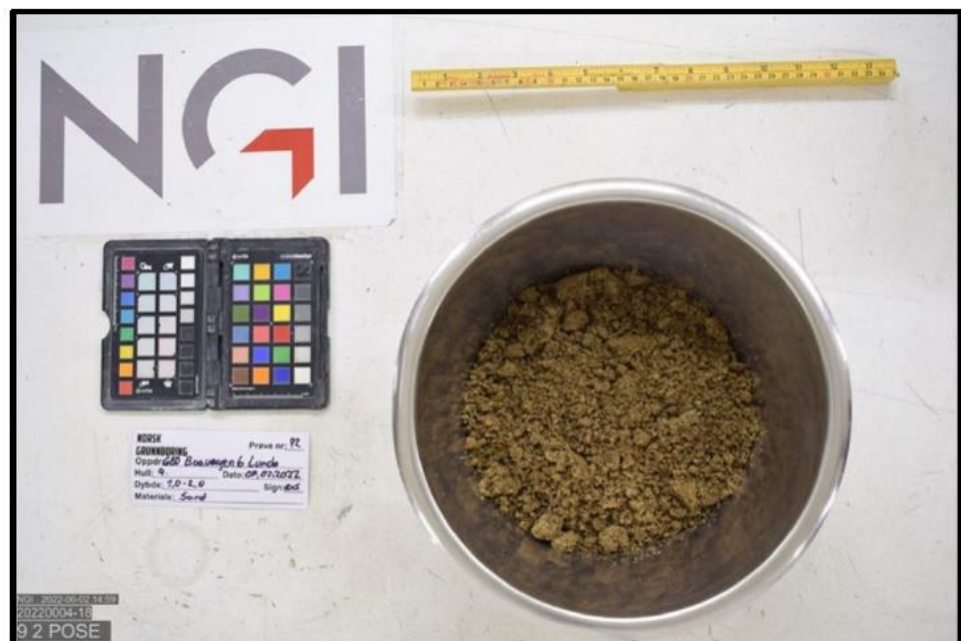
Figur 46: Ved 1,0m fra borpunkt 2.

fin til middels SAND med noe  
grovsand, noe fin til middels grus og  
enkelte organiske rester, mørk brun

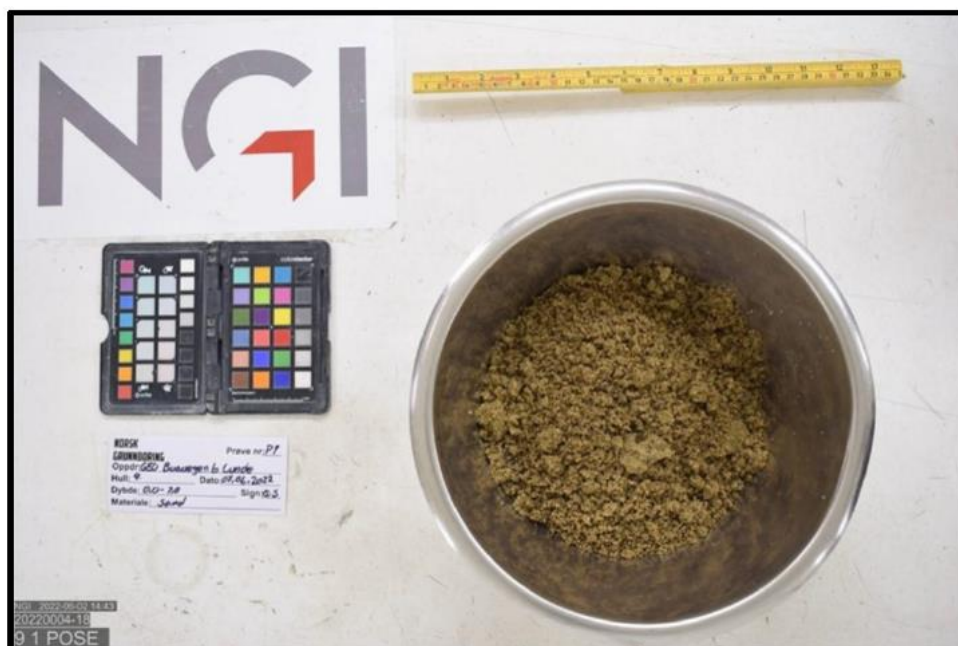
Figur 47: Ved 0m fra borpunkt 9.

fin til middels SAND med noe organisk materiale, noen brune flekker og enkelte fin til middels gruskorn, mørk brun

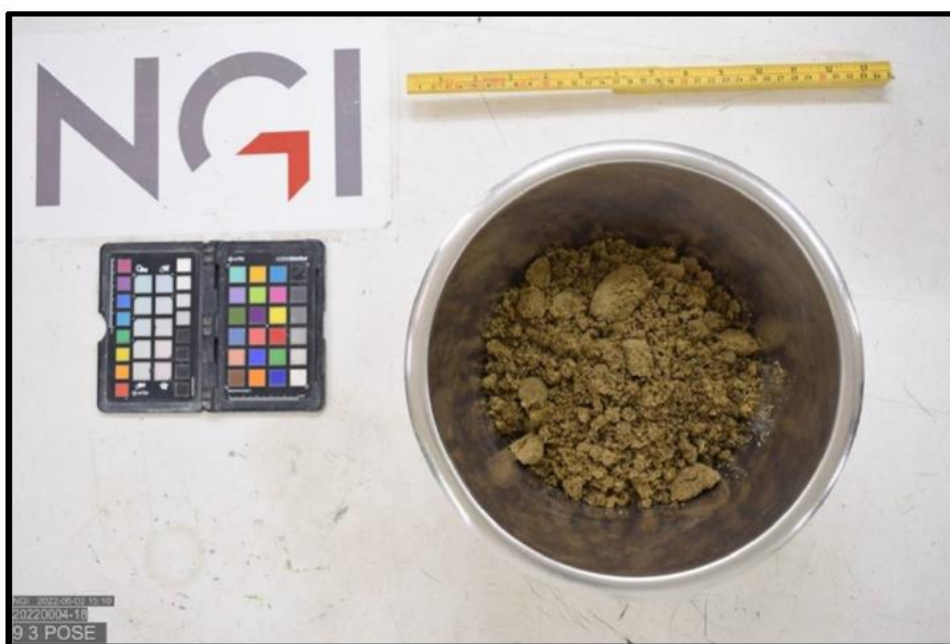
Figur 48: Ved 2,0m fra borpunkt 9.

fin til middels SAND med noen siltklumper og enkelte fin til middels gruskorn, mørk brun

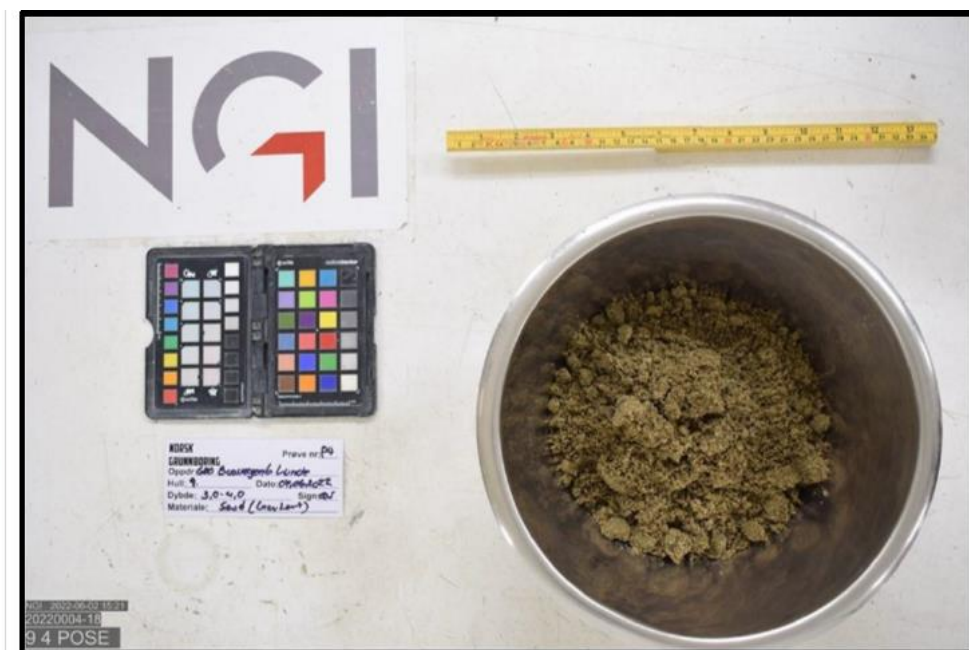
Figur 49: Ved 3,0m fra borpunkt 2.

middels til grov SAND med noe fin til  
middels grus, mørk brun

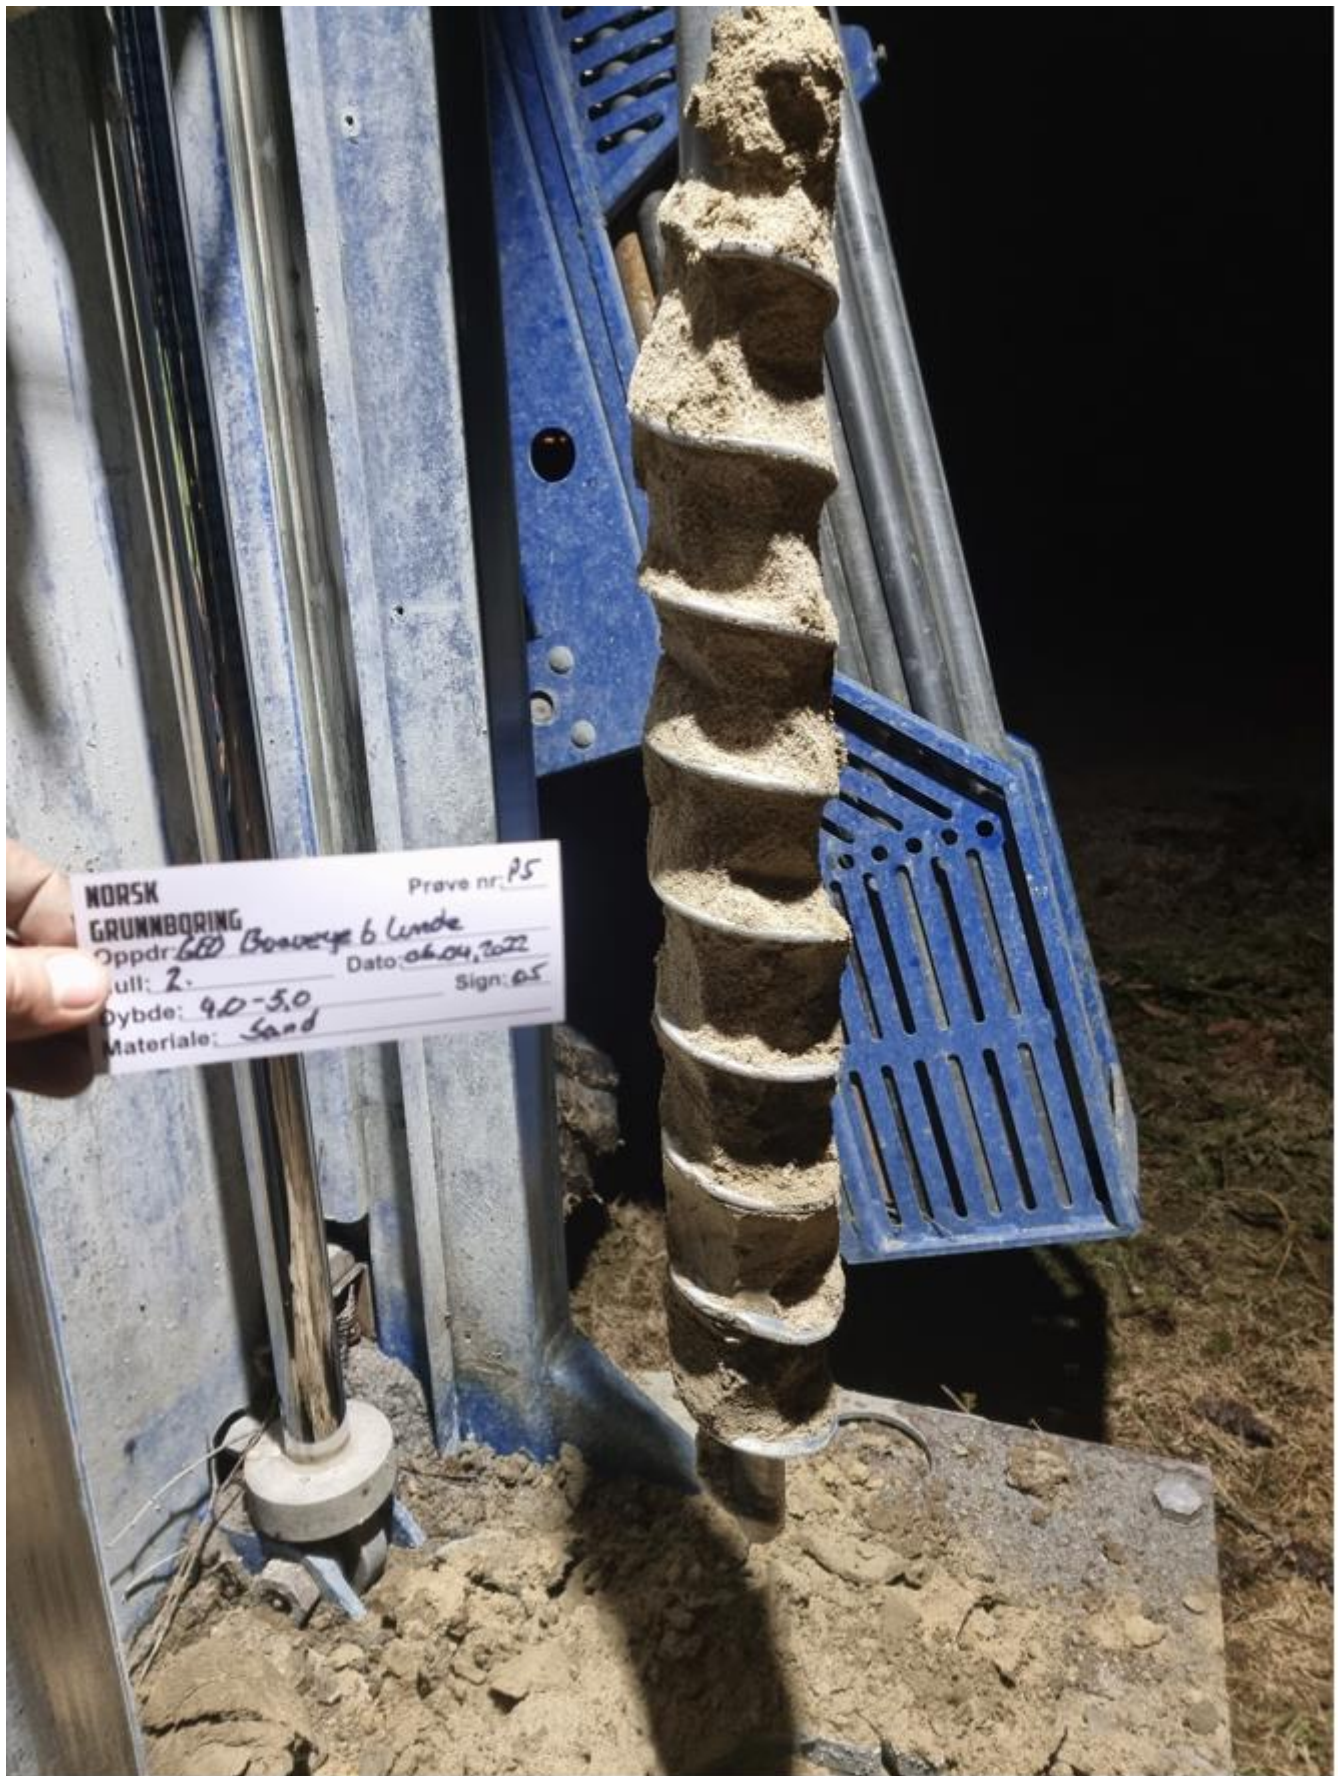
NORSK  
GRUNNBORING  
Oppdr: 600 Boverge 6 Linde  
ull: 2.  
Dybde: 40-50  
Materiale: Sand  
Prove nr: 15  
Dato: 06.04.2022  
Sign: AS
